DEPARTAMENTO DE AVIAÇÃO CIVIL
REGISTRO DE GRANDE MODIFICAÇÃO/REPARO
(CÉLULA, MOTOR, HÉLICE OU PARTE COMPONENTE)
 (BRAZILIAN CIVIL AVIATION AUTHORITY - MAJOR ALTERATION/REPAIR RECORD)
 (AIRFRAME, POWERPLANT, PROPELLER OR COMPONENT)

Relatório de Engenharia – RELATÓRIO DE REPAROS Nº 030/2006

AERONAVE: Cessna 208B Grand Caravan
Número de Série: 208-0372
Marcas PR-ITB
Horas Totais da Aeronave: 739
Ciclos Totais da Aeronave: 787

INCIDENTE: O incidente ocorreu no dia 15/02/2006, em Manaus , na qual ocorreu o impacto da roda direita da aeronave com o solo á aproximadamente 9 metros antes da pista de pouso.

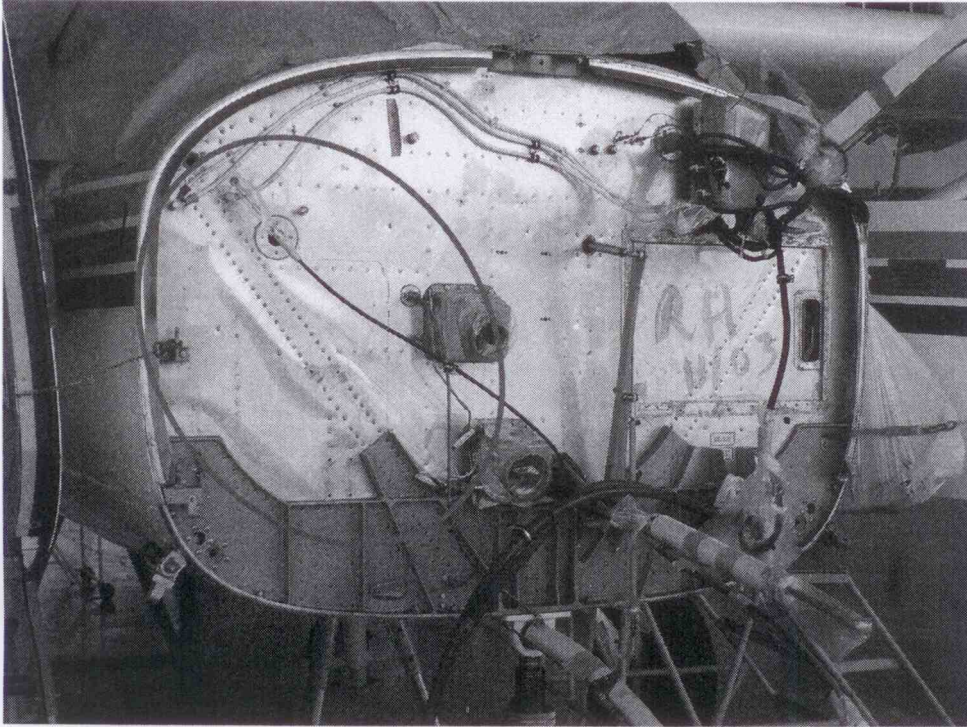
**Pré-reparo
Foto 1**

Dano por deformação do revestimento do "Firewall" (Parede de Fogo), causado pelo pouso pesado ("hard landing") da aeronave, conforme descrição acima. A região danificada pode ser visualizada nas fotos a seguir:

- A. 1 – **Fuselagem:** O “Firewall” (Parede de Fogo) (P/N 2653040-4) foi substituído por uma peça nova. Além disso, foi aplicado o kit da Wipaire conforme foto acima e anexo B, como forma conservativa de melhorar o reforço estrutural. Os FORM’s das peças novas estão em anexo. A instalação das peças novas seguiram os procedimentos padrões descritos na remoção do Firewall no SRM 51-40-00 e a AC43-13. No anexo A está a cópia do item 01 da Ordem de Serviço 52293 (finalizada em 13/12/2006), que efetua a substituição das peças danificadas, além da lista com a assinatura e número de licença do DAC do mecânico e do inspetor responsáveis pela substituição das peças. Os serviços foram realizados no Hangar da Weston em Recife, pela TAM TAXI AEREO MARILIA CHE nº 6905-01.

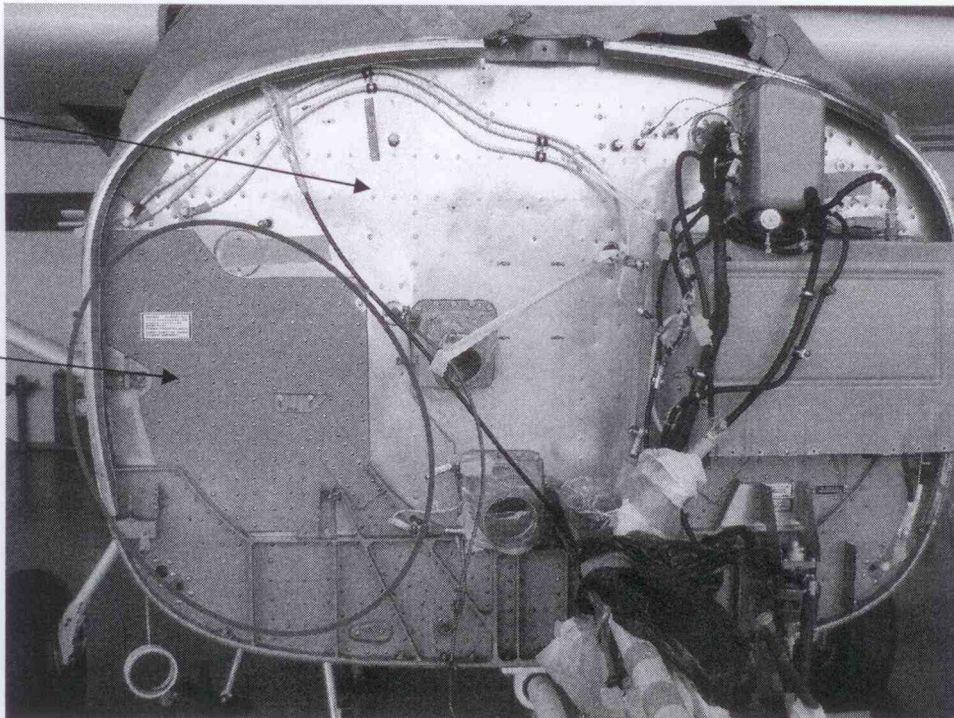
**Pós reparo
Foto 2**

Chapa do Firewall substituída

Kit da Wipaire aplicado após a substituição da chapa Firewall
