DEPARTAMENTO DE AVIAÇÃO CIVIL
REGISTRO DE GRANDE MODIFICAÇÃO/REPARO
(CÉLULA, MOTOR, HÉLICE OU PARTE COMPONENTE)
 (BRAZILIAN CIVIL AVIATION AUTHORITY - MAJOR ALTERATION/REPAIR RECORD)
 (AIRFRAME, POWERPLANT, PROPELLER OR COMPONENT)

Relatório de Engenharia – RELATÓRIO DE REPAROS Nº 030/2006

AERONAVE: Cessna 208B Grand Caravan
Número de Série: 208-0372
Marcas PR-ITB
Horas Totais da Aeronave: 739
Ciclos Totais da Aeronave: 787

INCIDENTE: O incidente ocorreu no dia 15/02/2006, em Manaus , na qual ocorreu o impacto da roda direita da aeronave com o solo á aproximadamente 9 metros antes da pista de pouso.

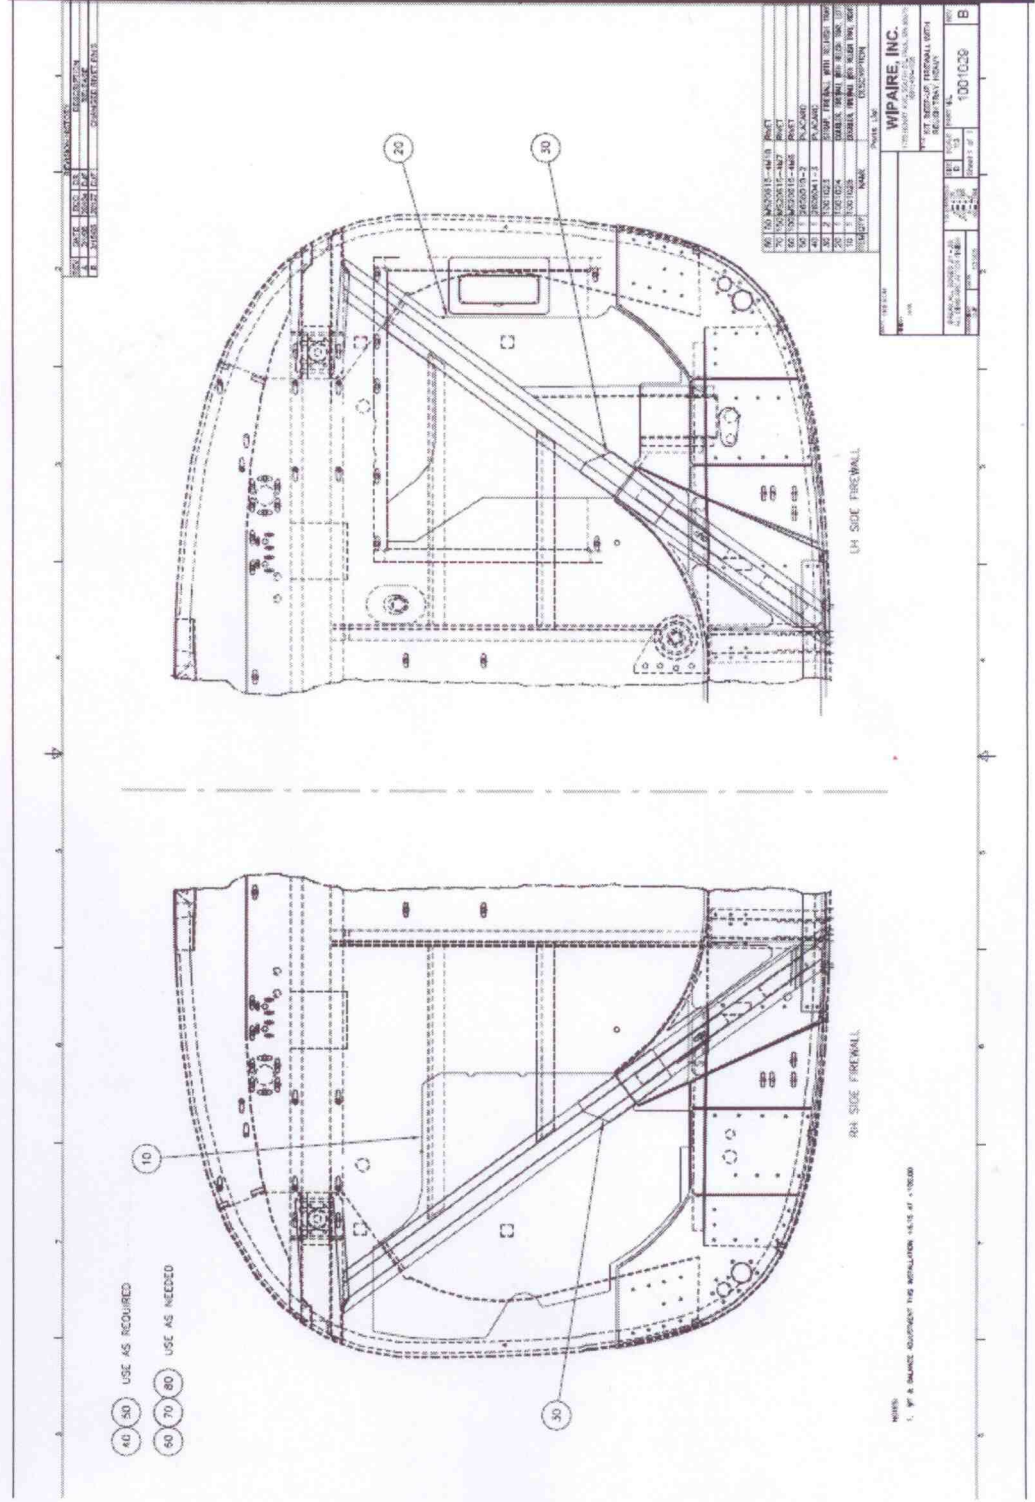
Dano por deformação do revestimento do "Firewall" (Parede de Fogo), causado pelo pouso pesado ("hard landing") da aeronave, conforme descrição acima. A região danificada pode ser visualizada nas fotos a seguir:
